Protokollauszug aus der 30. öffentliche Sitzung des Ausschusses für Bildung und Sport vom 18.07.2017

Top 4.9 **Berichterstattung zur Schulwegsicherheit am Oberstufenzentrum III "Johanna Just"**
gem. 16/SVV/0484

Teilhaltestelle „Mangerstraße (stadtauswärts)“

Teilhaltestelle „Mangerstraße (stadteinwärts)“

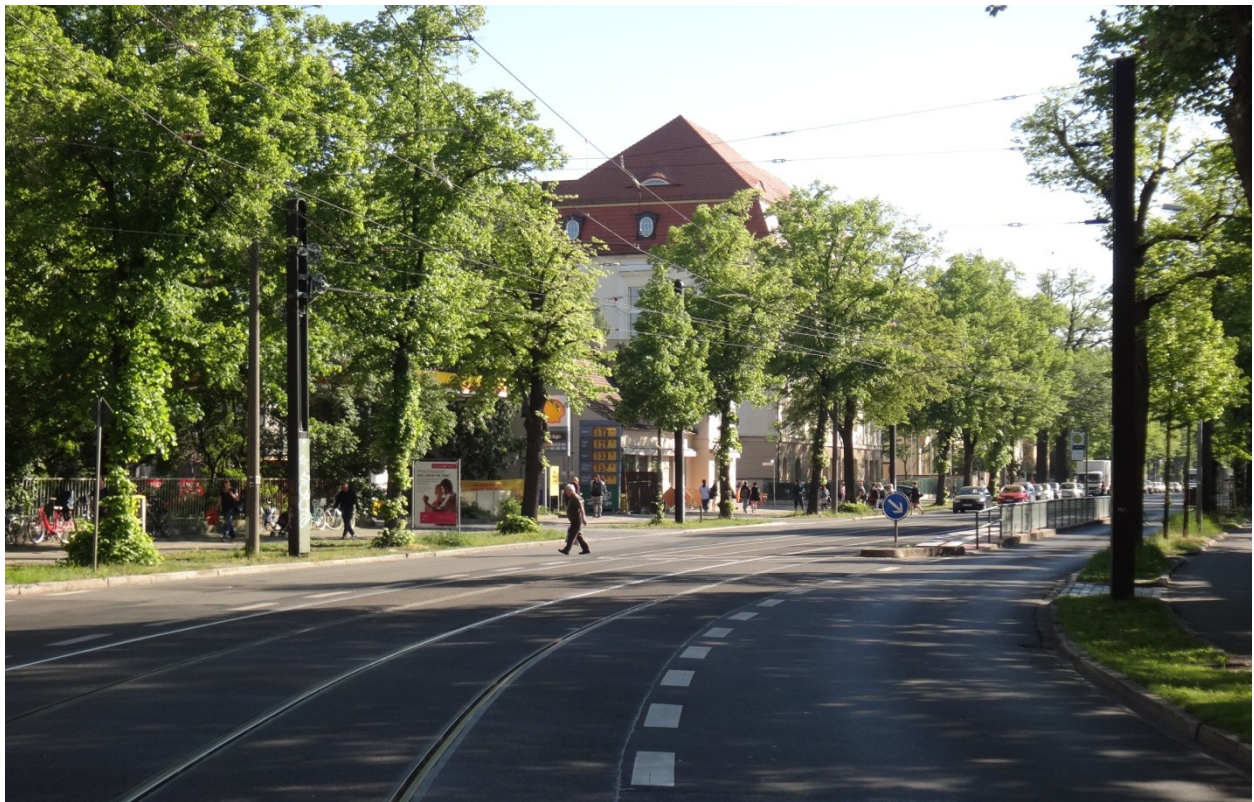
Abbildung 1: Teilhaltestelle „Mangerstraße (stadtauswärts)“ in Fahrtrichtung Glienicker Brücke

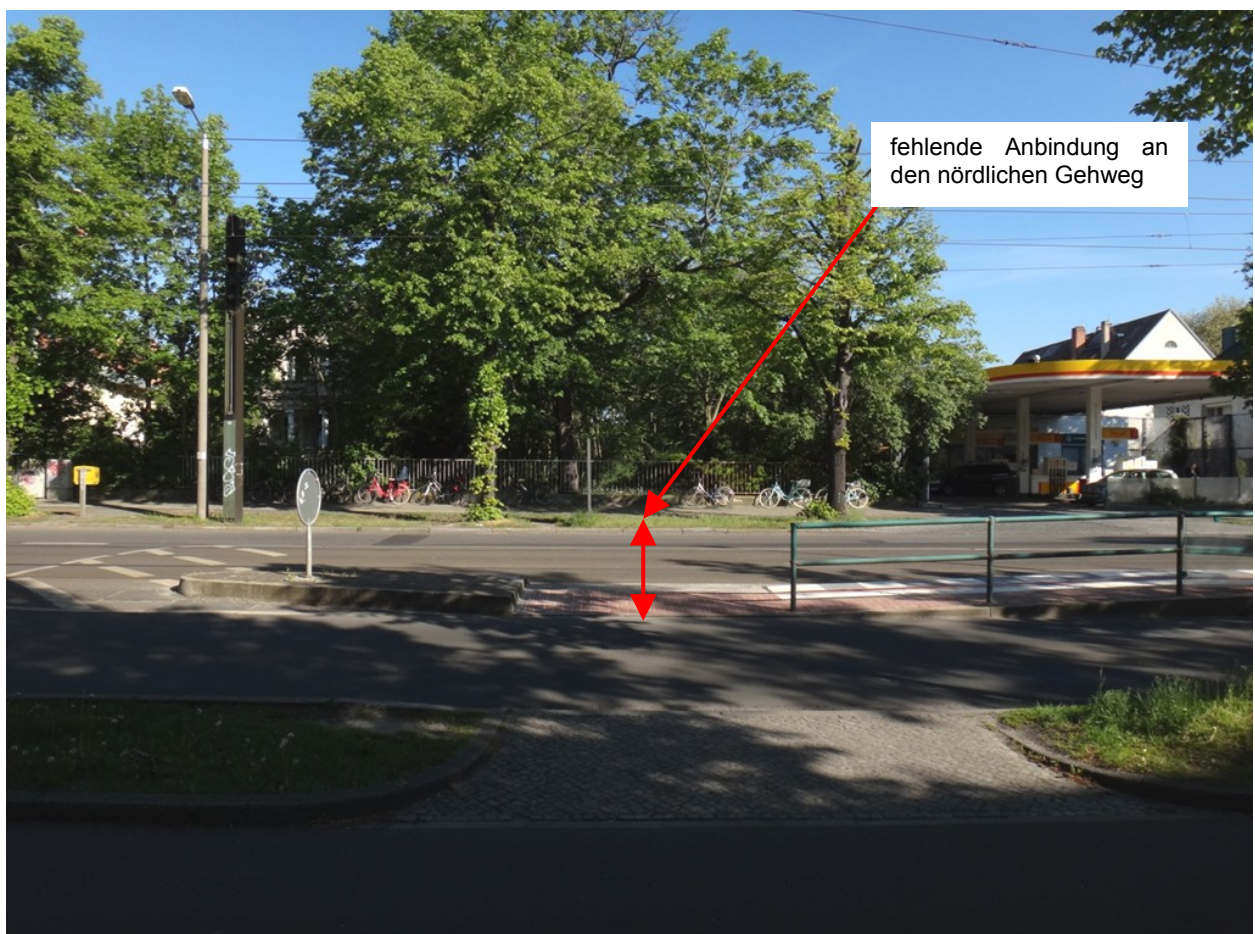
Allerdings wurde im Rahmen der Untersuchung festgestellt, dass am westlichen Kopf der Teilhaltestelle die Anbindung an den Gehweg im nördlichen Seitenraum fehlt, sodass hinter der Straßenbahn aussteigende Fahrgäste den Gehweg nur über einen Grünstreifen erreichen können. Die nachfolgende Abbildung 2 zeigt diesen Sachverhalt.

Abbildung 2: Teilhaltestelle „Mangerstraße (stadtauswärts)“ in Fahrtrichtung Glienicker Brücke

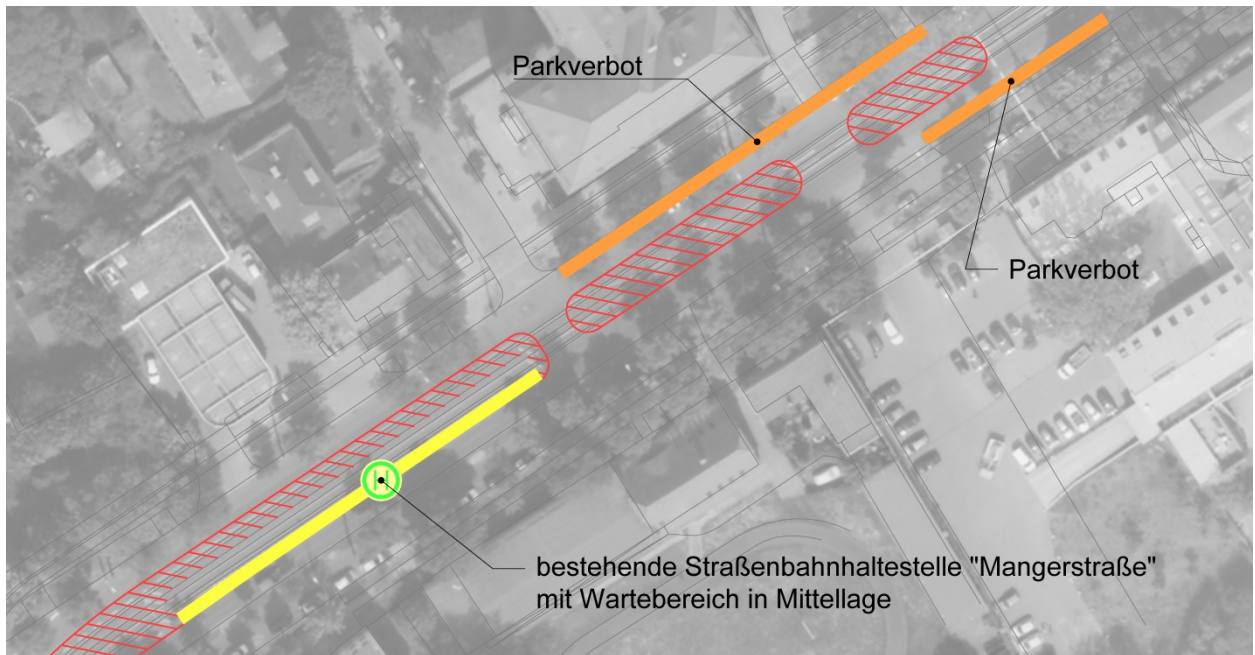
Unabhängig von der Teilhaltestelle „Mangerstraße (stadtauswärts)“ besteht in diesem Bereich der Berliner Straße im Fußgängerverkehr ein zusätzlicher Querungsbedarf. Die Gründe dafür sind die unterschiedlichen Nutzungen (Oberstufenzentrum, Sportanlagen, Einzelhandel) beidseits der Berliner Straße. Die Abbildung 3 zeigt beispielhaft, wie diese Fahrbahnquerungen erleichtert werden könnten.

Abbildung 3: Sperrflächen als Querungshilfen für Fußgänger

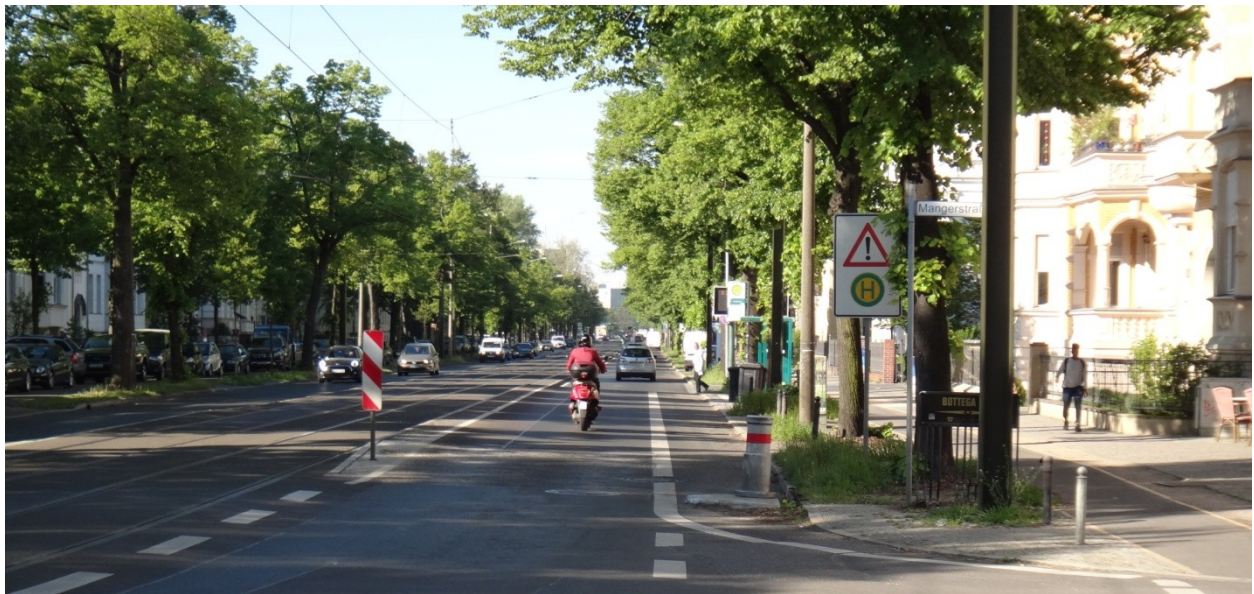
Bei der Teilhaltestelle "Mangerstraße (stadteinwärts)" handelt es sich um eine Straßenbahnhaltestelle in Mittellage ohne Haltestelleninsel. Der Wartebereich für die Fahrgäste befindet sich im Seitenraum neben der Fahrbahn. Der Fahrgastwechsel (342 einsteigende Fahrgäste am Tag) findet über die angehobene Fahrbahn (Kap) statt. Diese Teilhaltestelle wurde im Jahr 2015 noch einmal umgebaut. Dabei wurde der Einstiegsstreifen zwischen der Gleistrasse und der Fahrbahn auf eine Breite von 0,75 m zurückgebaut und die Fahrbahn durch Poller und Markierung auf 3,25 m eingengt. Die Abbildung 1 zeigt die Teilhaltestelle in Fahrtrichtung Innenstadt.

Abbildung 1: Teilhaltestelle „Mangerstraße (stadteinwärts)“ in Fahrtrichtung Innenstadt

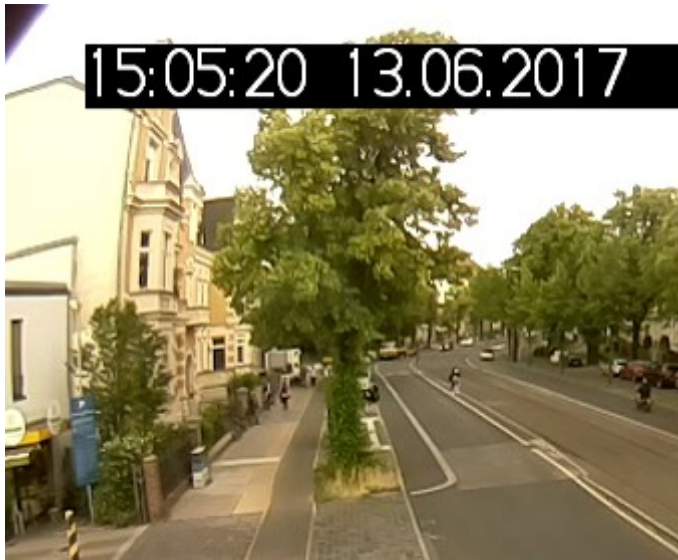
Bild 1

Rund 80 s vor Eintreffen der Straßenbahn treten zwei Personen auf den Einstiegsstreifen. Der Anteil dieser Fahrgäste ist mit 2 % des gesamten Fahrgastaufkommens sehr gering. Im Vergleich dazu waren es im Jahr 2013 noch 36 % (siehe auch Abbildungen 2 und 3 auf Seite 4). Einige dieser Fahrgäste kommen aus dem gegenüberliegenden Seitenraum und vermeiden damit den längeren Weg zur Wartefläche und die Querung der Richtungsfahrbahn.

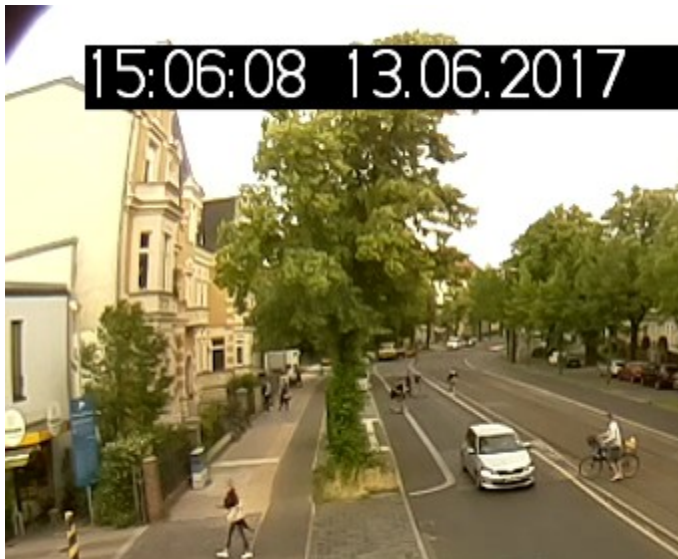
Bild 2

Etwa 30 s vor dem Eintreffen der Straßenbahn stellen sich weitere Personen auf dem Einstiegsstreifen auf. Diese Fahrgäste kommen aus dem nordwestlichen Seitenraum (Wartefläche), da sich die Straßenbahn für diese Fahrgäste bereits in Sichtweite befindet.

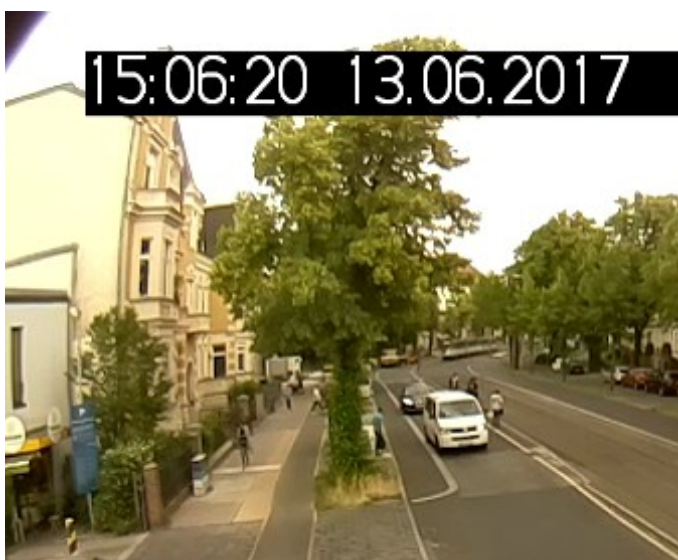
Bild 3

Etwa 15 s vor dem Halt nähert sich das Straßenbahnfahrzeug für die Fahrgäste gut sichtbar der Haltestelle. Kfz, die sich im Bereich des Haltestellenkaps befinden, fahren mit verminderter Geschwindigkeit weiter. Konflikte mit Fahrgästen, die vorzeitig die Fahrbahn betreten wollen, wurden nicht beobachtet.

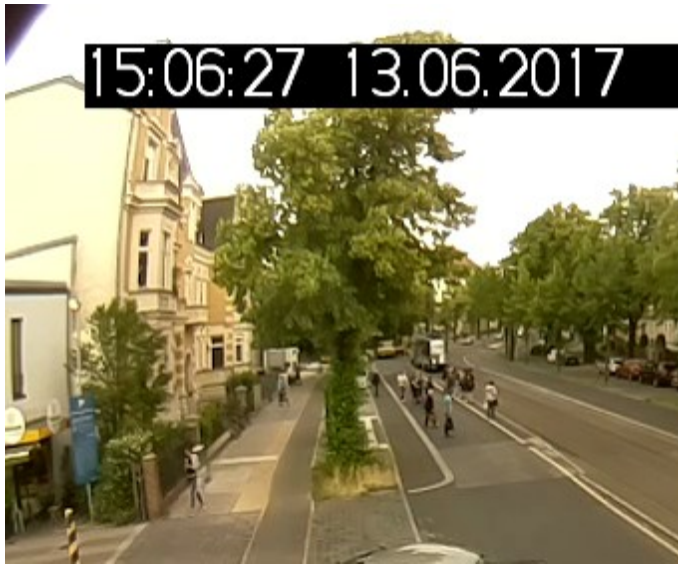
Bild 4

Etwa 10 s vor dem Halt der Straßenbahn betreten weitere Fahrgäste die Fahrbahn. Der nachfolgende Kfz-Verkehr vermindert seine Geschwindigkeit.

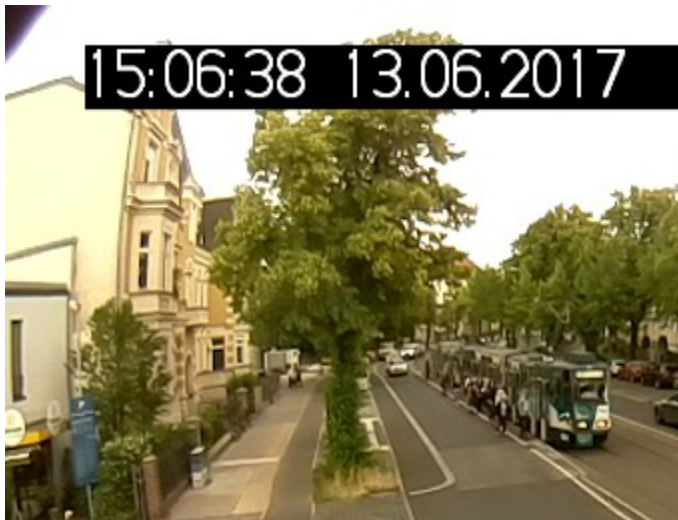
Abbildung 5

Das Straßenbahnfahrzeug hält in der Haltestelle und die Fahrgäste steigen ein. Der Kfz-Verkehr hält in der ganz überwiegenden Anzahl dieser Fälle (91 %) vor dem Haltestellenkap an. Im Vergleich dazu waren es im Jahr 2013 nur 44 %.

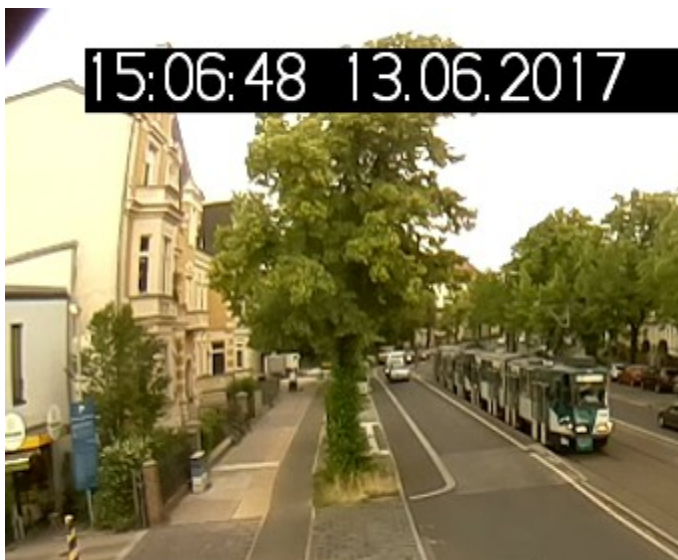
Abbildung 6

Die Türen des Straßenbahnfahrzeugs werden geschlossen. Der Kfz-Verkehr fährt in der Regel erst danach weiter.
