# Protokollauszug

**Top 5.4 Abrissmoratorium Terrassenhaus Nutheschlange  
19/SVV/0612  
abgelehnt**

## Terrassenhaus

## Zusammenfassung der Untersuchungsergebnisse der Sachverständigen

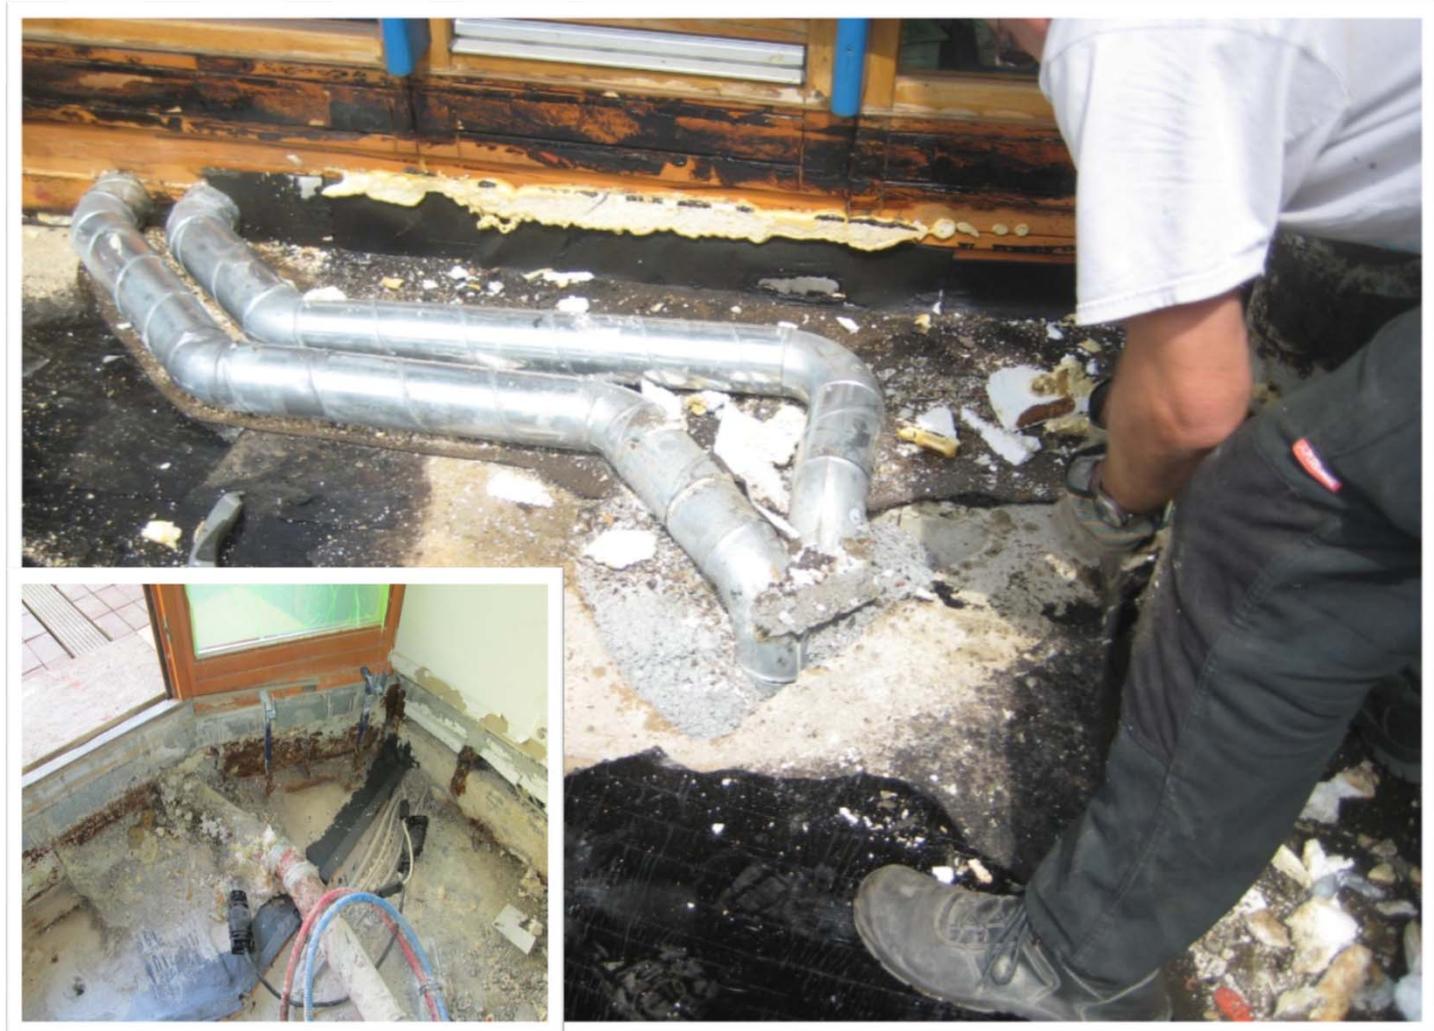
- Lüftungs-, Abwasser-, Heizungs-, ELT-Leitungen im Außenbereich verlegt
  - unsachgemäße Wanddurchführungen der Leitungen von Innen nach Außen
- Folge:  
Eindringen von Wasser in die Wohnungen

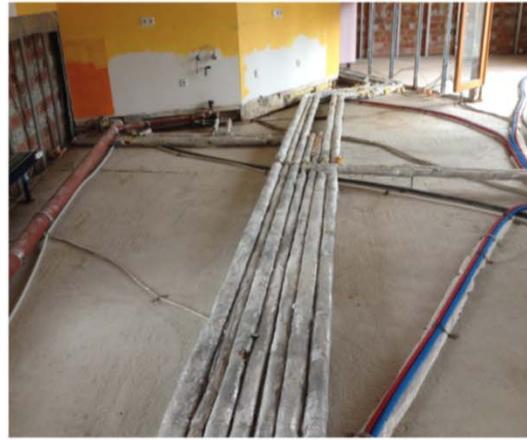
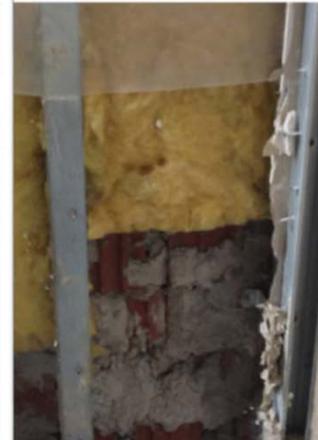
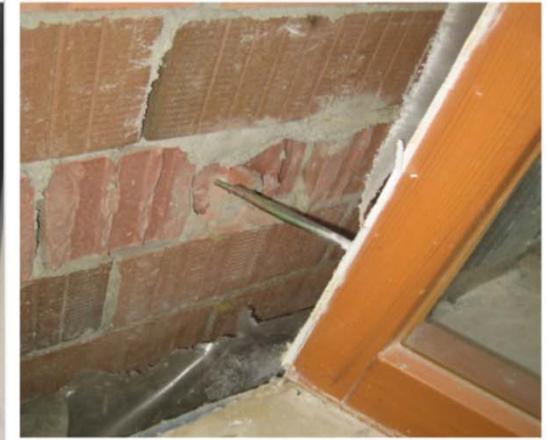
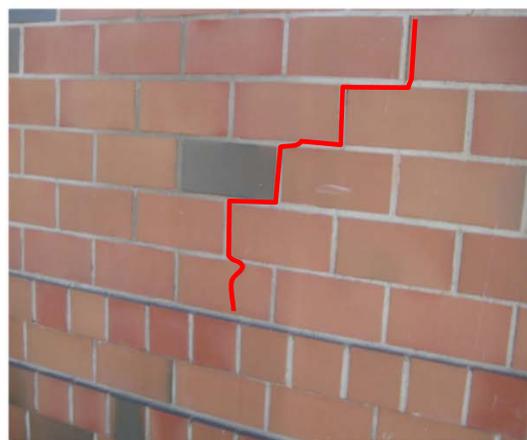
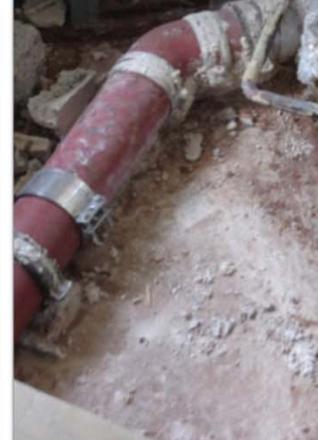
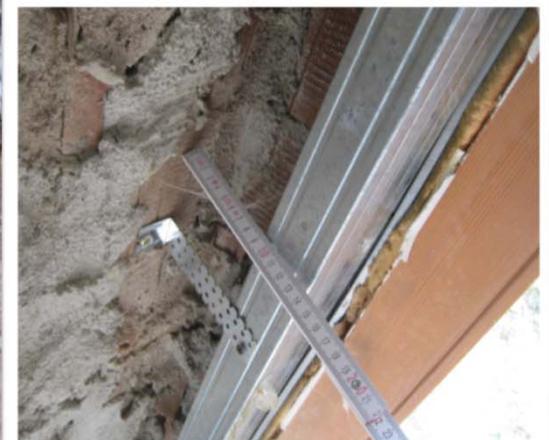
- Unsachgemäße Verlegung von Leitungen im Fußboden
  - Rohrabstände
  - Dämmungen
  - Gefälle der Leitungen
- Außenwand z.T. mit durchgängigen Rissen in der Fläche und an den Fugen
- Befestigung der Fenster an Vormauerschale
- Befestigung einzelner Steine an Profile

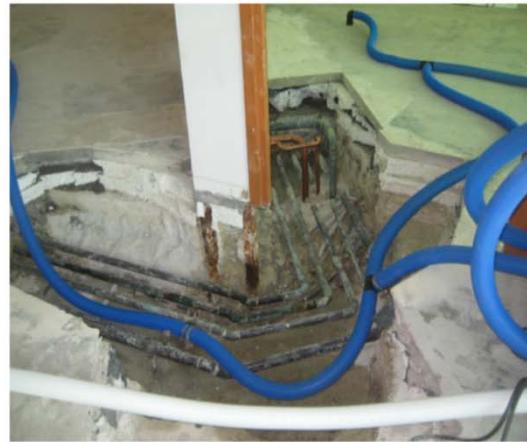
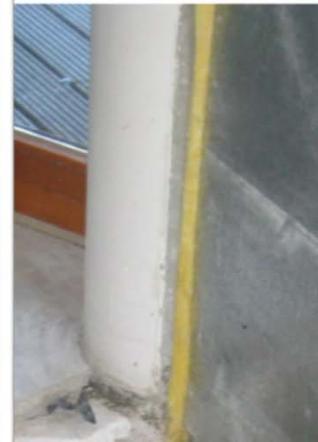
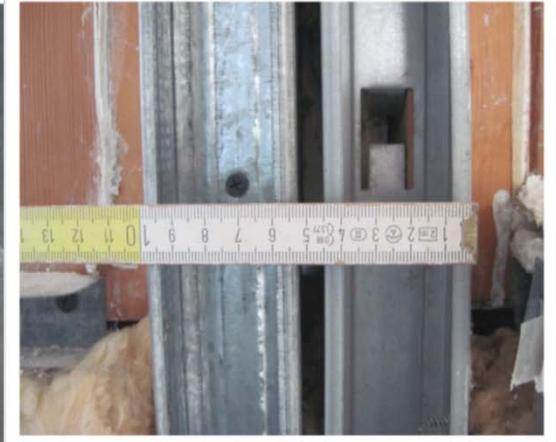
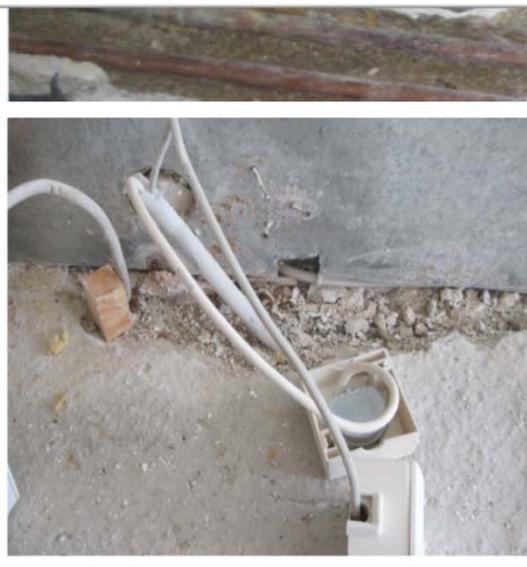
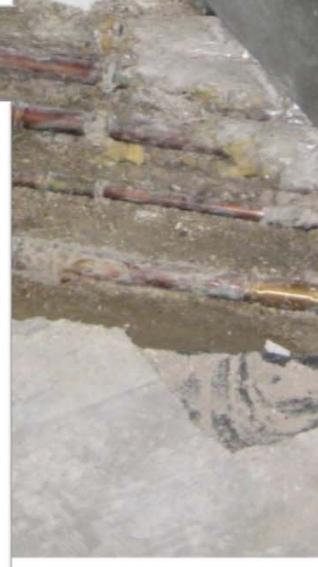
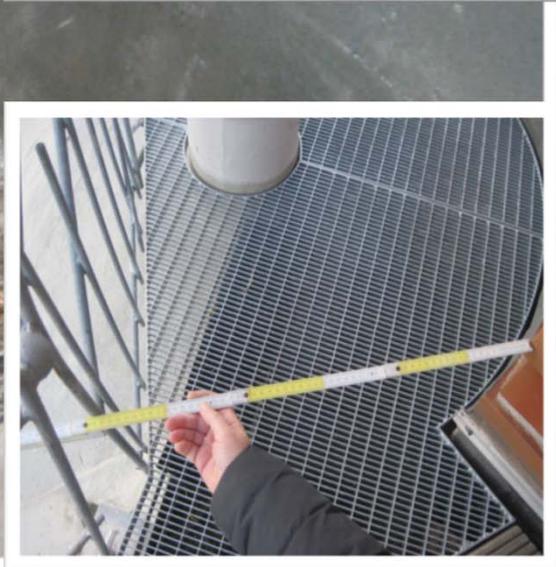
- Unzulässige Durchdringung von Brandwänden (Leitungs- und Kabeldurchführungen)
- Brandschutztechnische Trennung der Nutzungseinheiten nicht vorhanden
- Korrosionsschäden durch Feuchtigkeit
- Schallschutz zw. WE nicht gegeben
- Fluchtweg: mangelhafte Lichte Breite

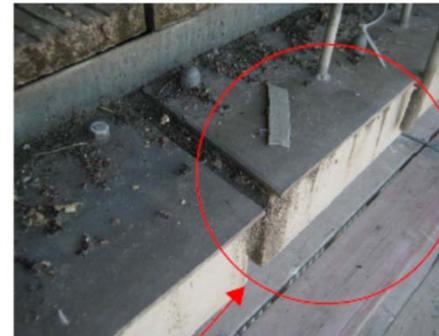
Betonauskrägungen mit Schadstellen

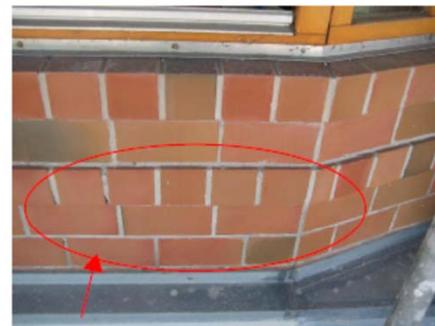
Vormauerschale mit Fehlstellen, losen Fugen, Ausbruchstellen

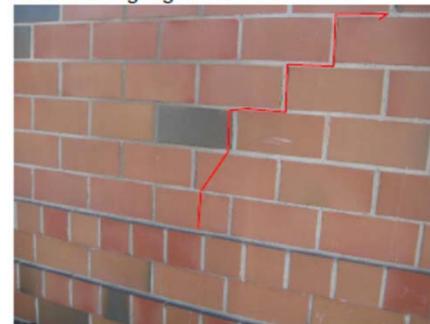
Vormauerschale z.T. mit durchgängigen Rissen in der Fläche und an Fugen

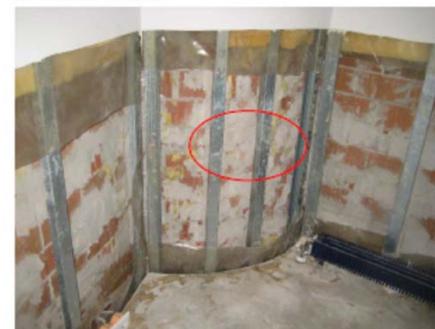
Befestigung einzelner Steine an Profilen - direkt mit Schrauben / oder Laschen > keine nachweisbare Befestigung der Vormauerschale

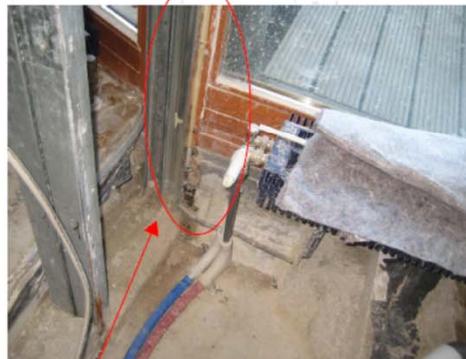
Wohnungstrennwände wurden zum Teil im Bereich der Außenwand an die Holzkonstruktion der Fensterfront angeschlossen. Dieser Anschluss entspricht nicht der geforderten Bauart für Wohnungstrennwände mit einem Feuerwiderstand von F90

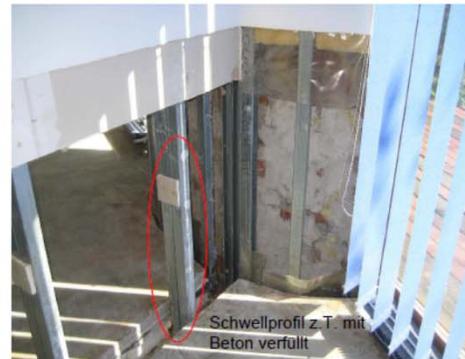
Schwelprofil z.T. mit Beton verfüllt

Bei der Herstellung der mit Doppelständern ausgefüllten Wohnungstrennwände wurden die beiden Ständer direkt nebeneinander gestellt und mit einem Gipskartonstreifen verbunden. Durch diese Bauweise ist der erforderliche Schallschutz nicht gegeben.

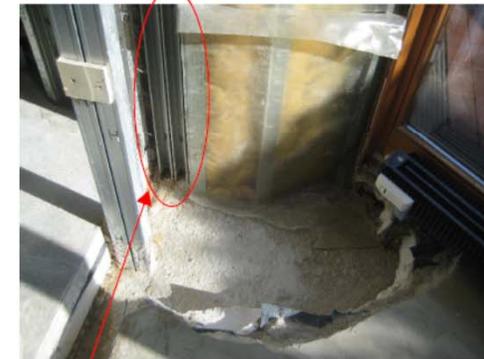
Anschluss der Doppelständer zu Vormauerschale z.T. mit breiter offener Fuge, keine durchgehende Dampfsperre

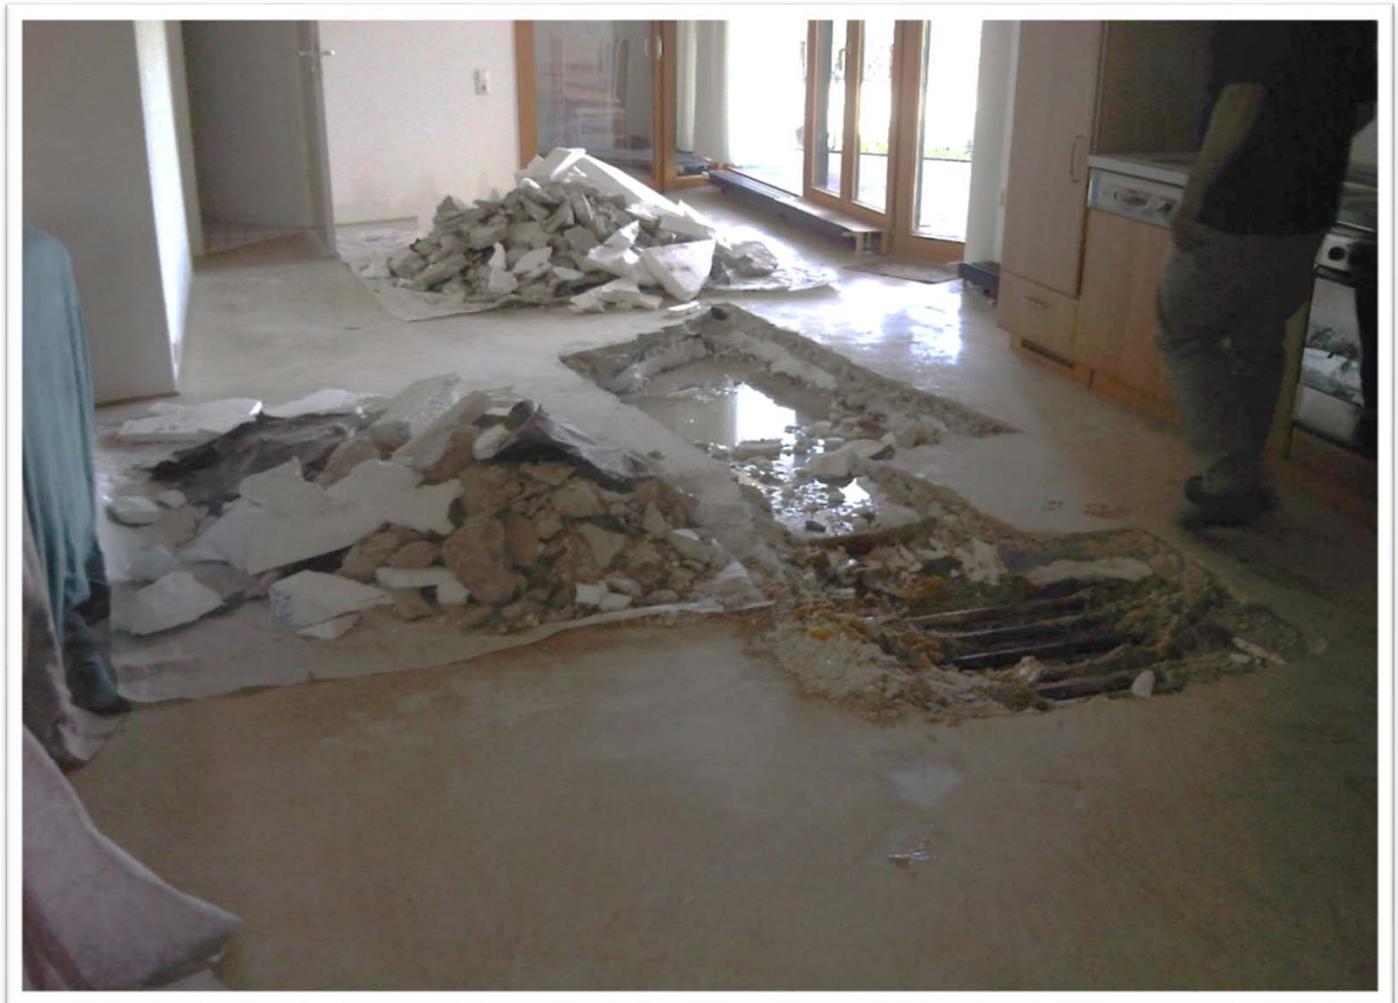
- Die Leitungen sind nachweislich im Fußbodenaufbau verlegt
- [Folie 16](#)
