Protokollauszug

**Top 5.7 Abrissmoratorium Terrassenhaus Nutheschlange
19/SVV/0612
abgelehnt**

Terrassenhaus

Zusammenfassung der Untersuchungsergebnisse der Sachverständigen

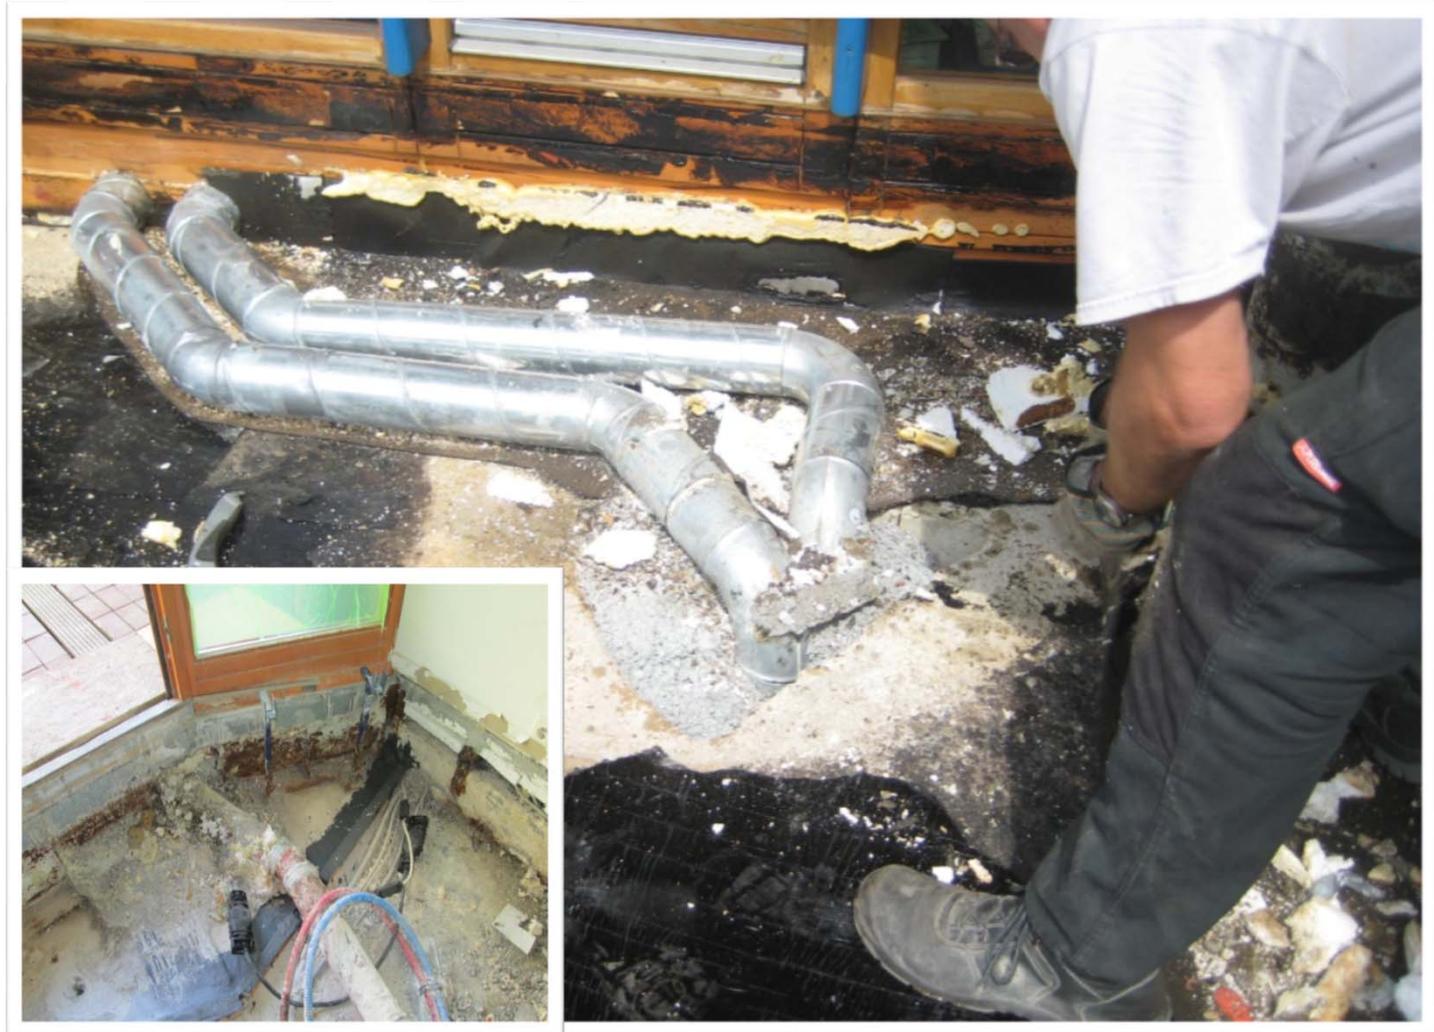
- Lüftungs-, Abwasser-, Heizungs-, ELT-Leitungen im Außenbereich verlegt
 - unsachgemäße Wanddurchführungen der Leitungen von Innen nach Außen
- Folge:
Eindringen von Wasser in die Wohnungen

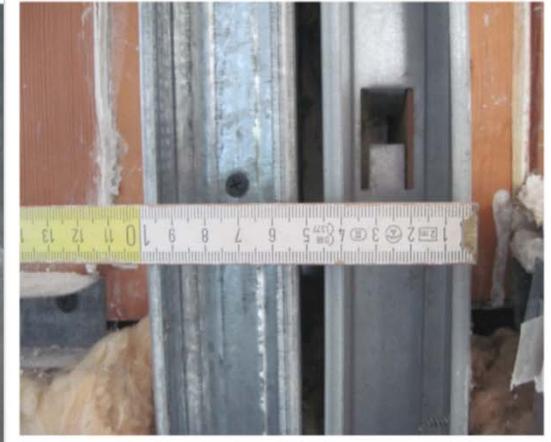
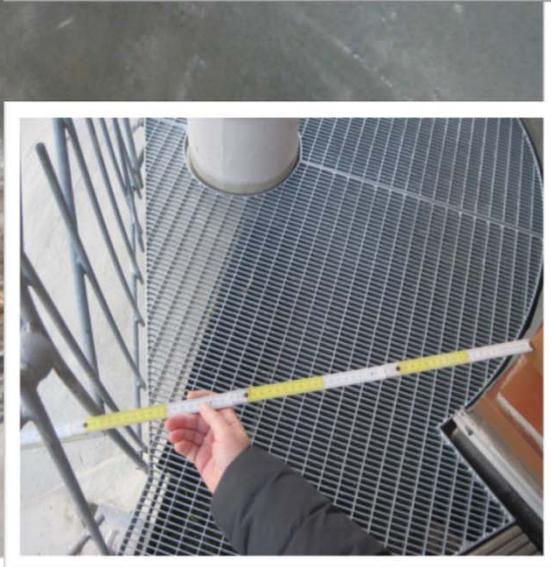
- Unzulässige Durchdringung von Brandwänden (Leitungs- und Kabeldurchführungen)
- Brandschutztechnische Trennung der Nutzungseinheiten nicht vorhanden
- Korrosionsschäden durch Feuchtigkeit
- Schallschutz zw. WE nicht gegeben
- Fluchtweg: mangelhafte Lichte Breite

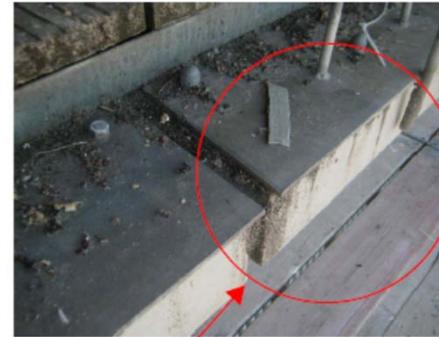
Betonauskragungen mit Schadstellen

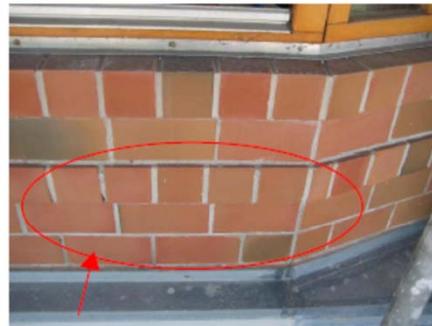
Vormauerschale mit Fehlstellen, losen Fugen, Ausbruchstellen

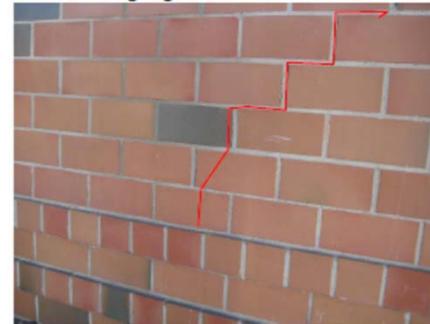
Vormauerschale z.T. mit durchgängigen Rissen in der Fläche und an Fugen

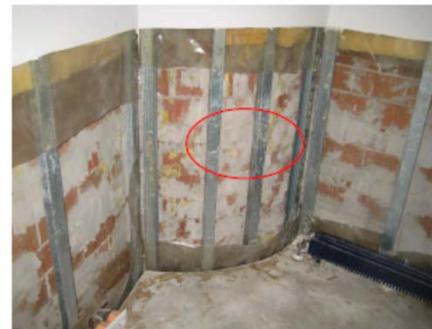
- Ausgeführte Bauart fällt **nicht** in den Anwendungsbereich der DIN 1053 Abschnitt 6 (zulässig bei Gebäuden geringer Höhe, die nicht dem Aufenthalt von Menschen dienen), für die Ausführung hätte je Wandscheibe in gesonderter Standsicherheitsnachweis geführt werden müssen und dieser wurde nicht erbracht.
- Bei dem 11,5 cm dicken Außenmauerwerk handelt es um Ausfachungsflächen (*hier entsteht der Bezug zum „Friesenhaus“*) zwischen Stahlbetonstützen und Stahlbetondecken, deren Nachweis grundsätzlich nach DIN 1053-1 möglich ist. Durch die Größe der Flächen und die fehlende vierseitige Lagerung (*die beim Friesenhaus gegeben ist*) sind die Voraussetzungen beim Terrassenhaus jedoch **nicht** gegeben.
- [Folie 14](#)

Befestigung einzelner Steine an Profilen - direkt mit Schrauben / oder Laschen > keine nachweisbare Befestigung der Vormauerschale

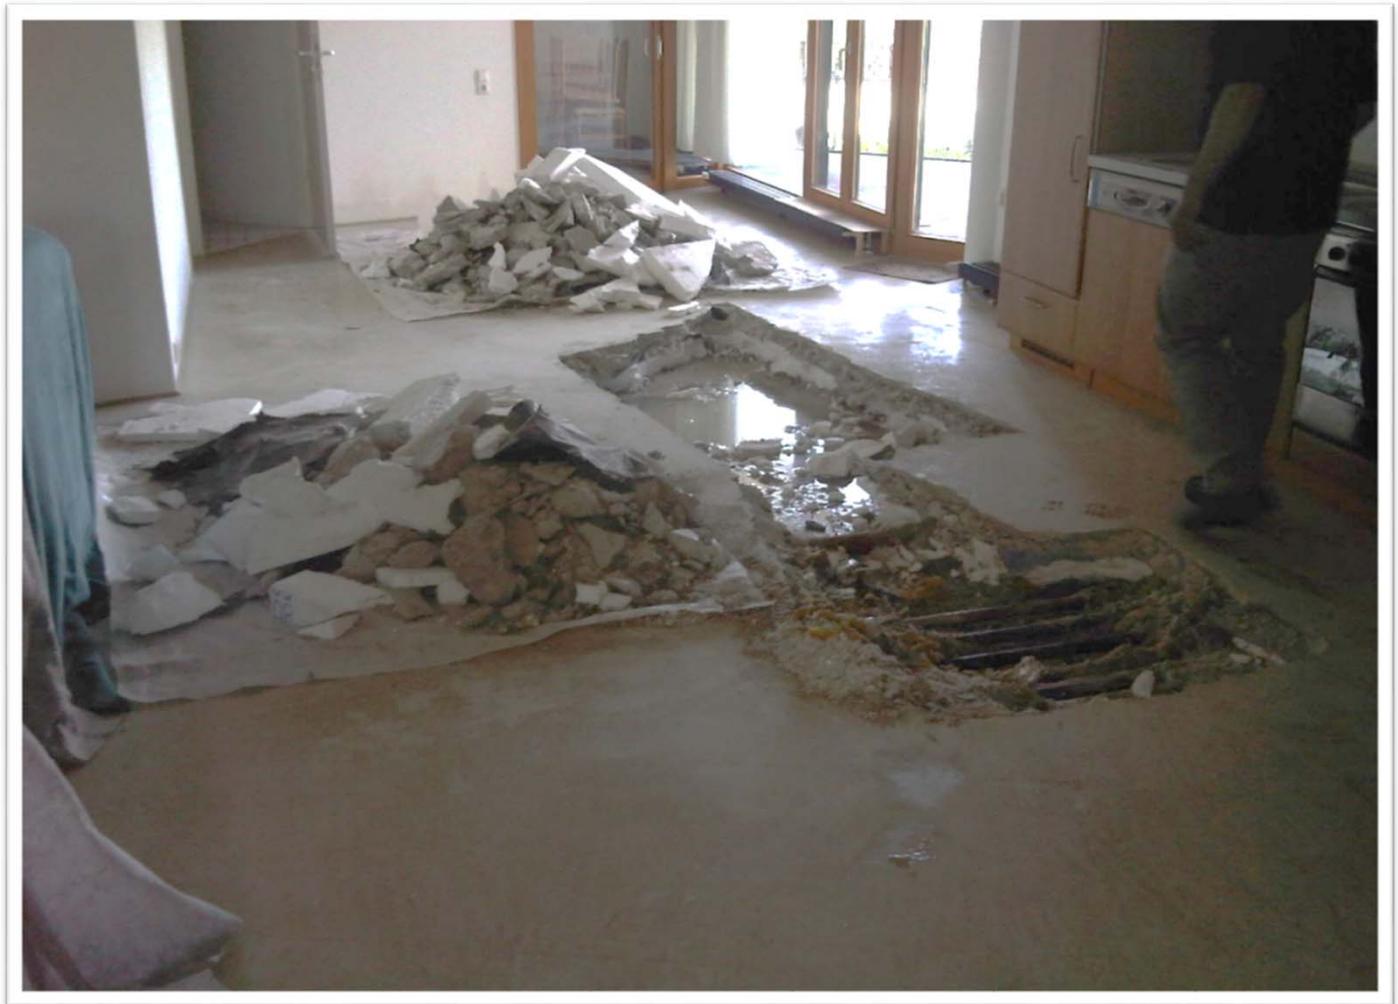
- Die Leitungen sind nachweislich im Fußbodenaufbau verlegt
- [Folie 16](#)
