#### **Top 4.3 Abrissmoratorium Terrassenhaus Nutheschlange 19/SVV/0612 abgelehnt**

# Humboldtring

Terrassenhaus

04.09.2019\_Hauptausschuss

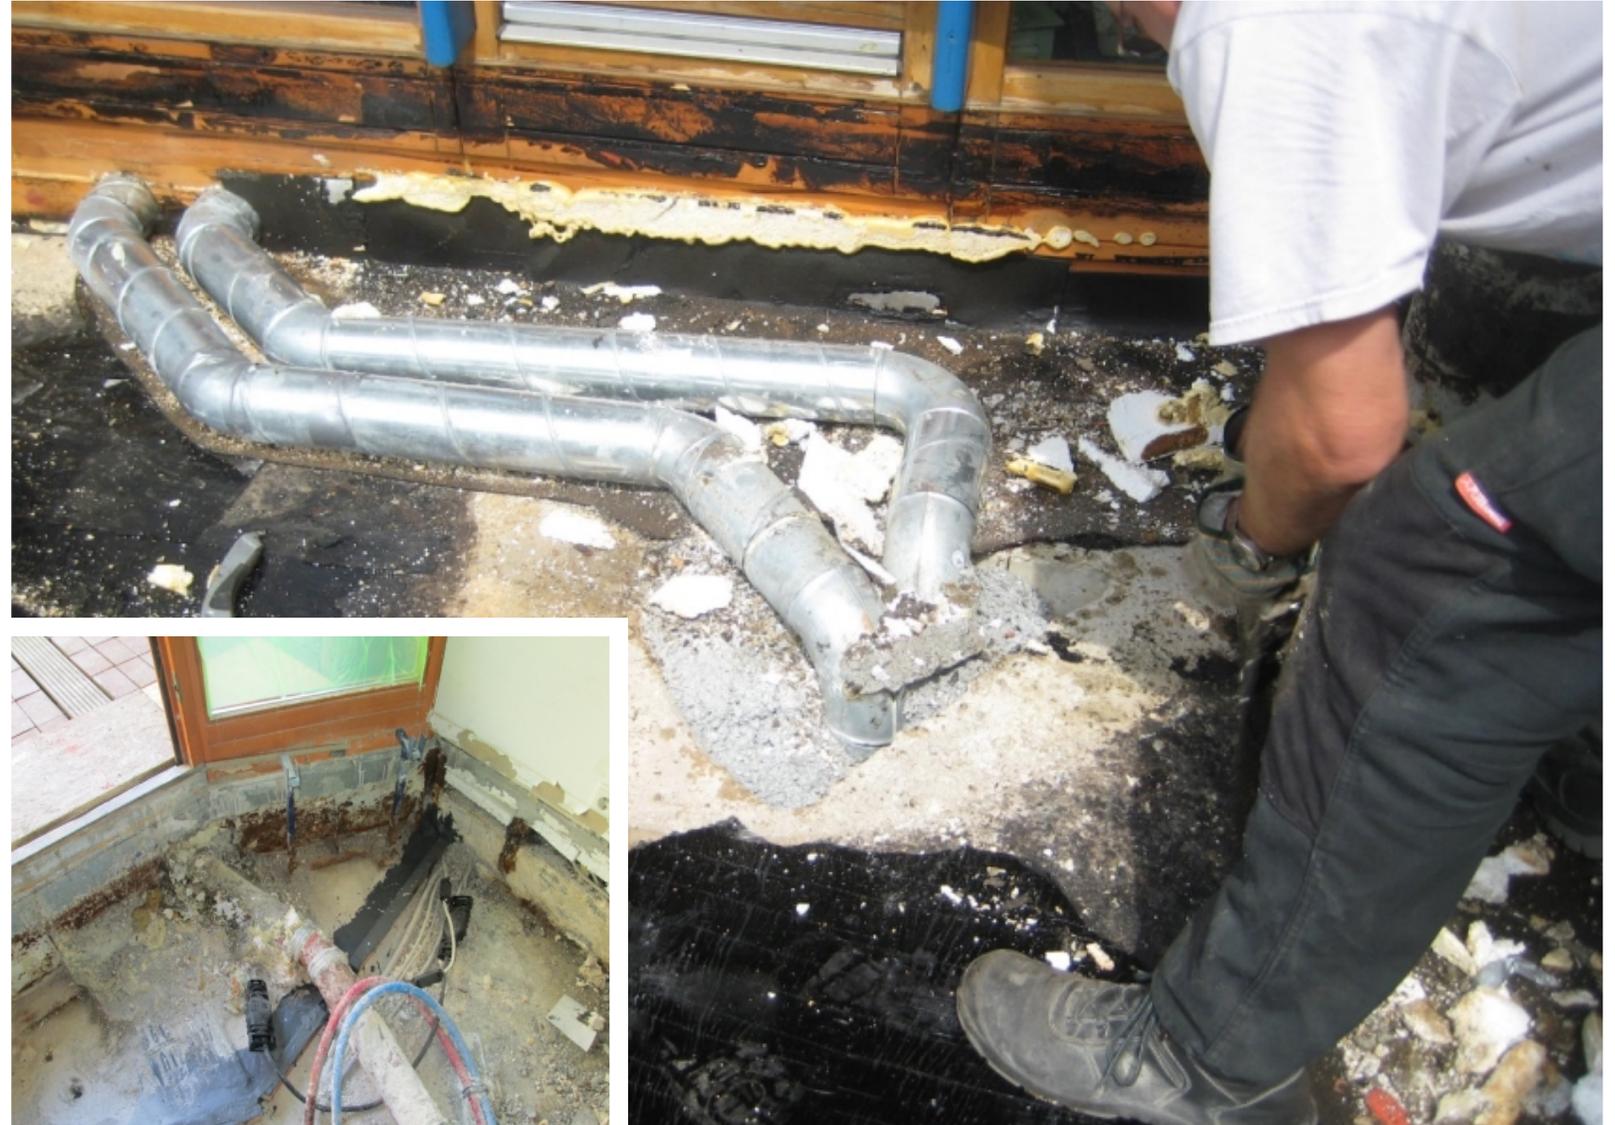
- Lüftungs-, Abwasser-, Heizungs-, ELT-Leitungen im Außenbereich verlegt
  - unsachgemäße Wanddurchführungen der Leitungen von Innen nach Außen
- Folge:  
Eindringen von Wasser in die Wohnungen

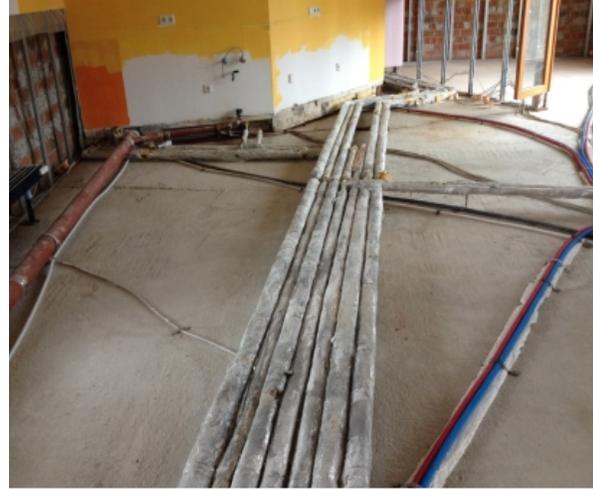
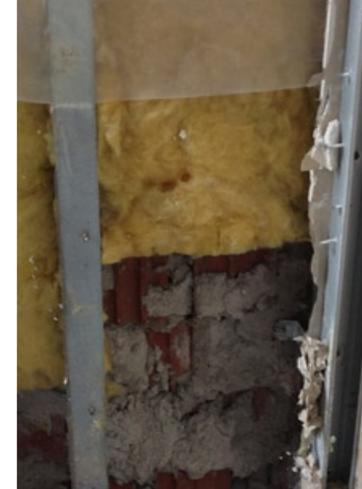
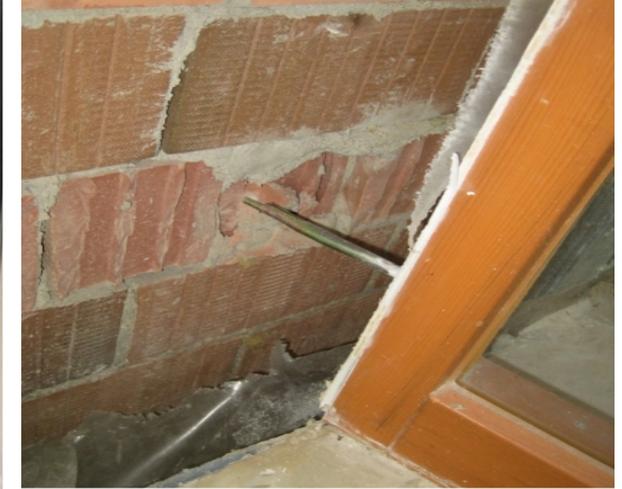
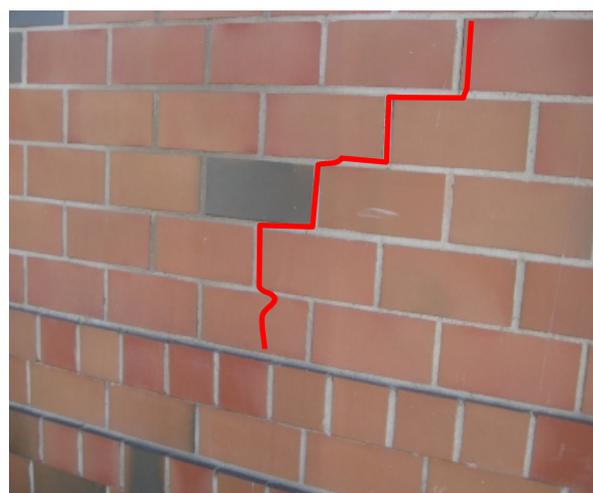
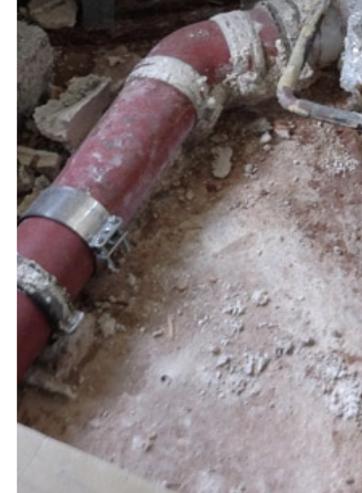
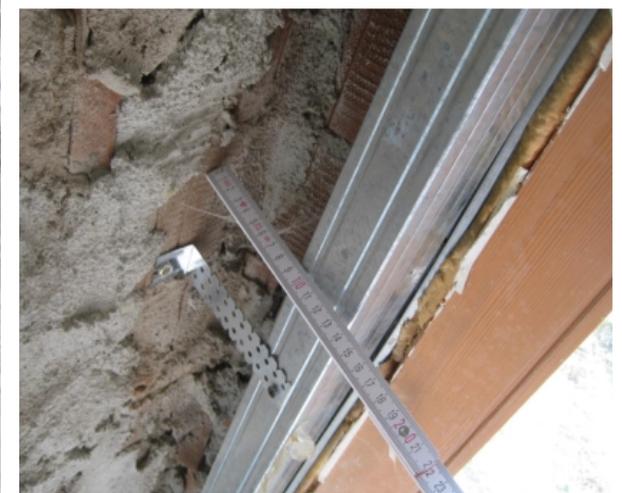
- Unsachgemäße Verlegung von Leitungen im Fußboden
  - Rohrabstände
  - Dämmungen
  - Gefälle der Leitungen
- Außenwand z.T. mit durchgängigen Rissen in der Fläche und an den Fugen
- Befestigung der Fenster an Vormauerschale
- Befestigung einzelner Steine an Profile

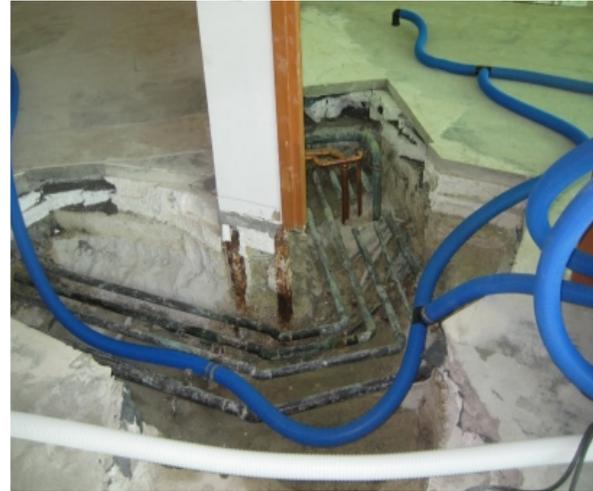
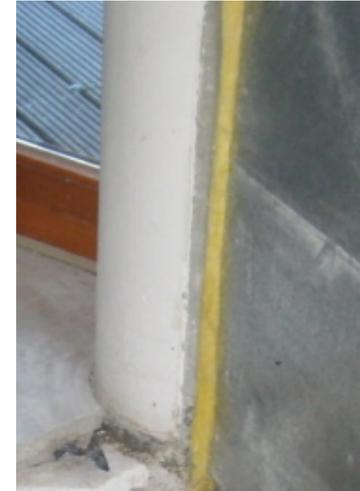
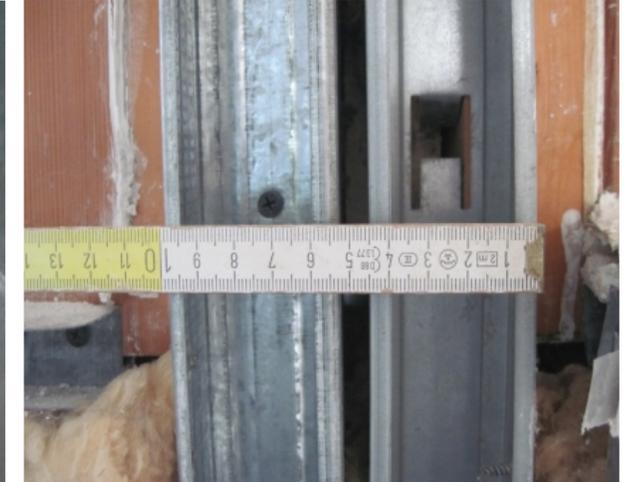
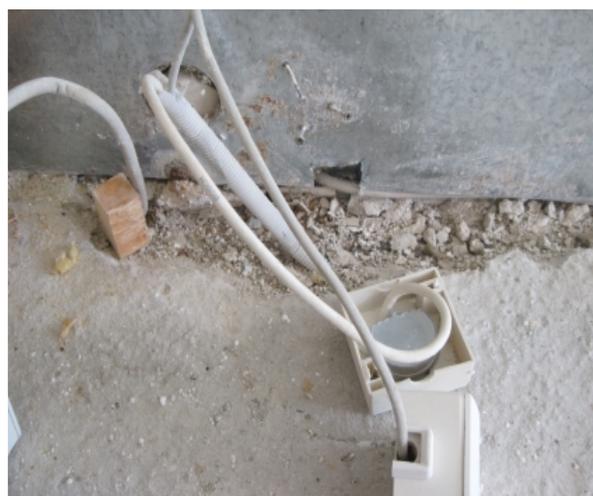
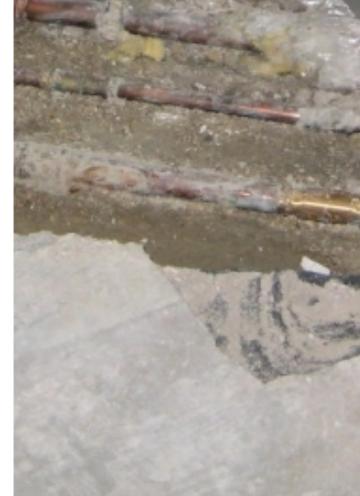
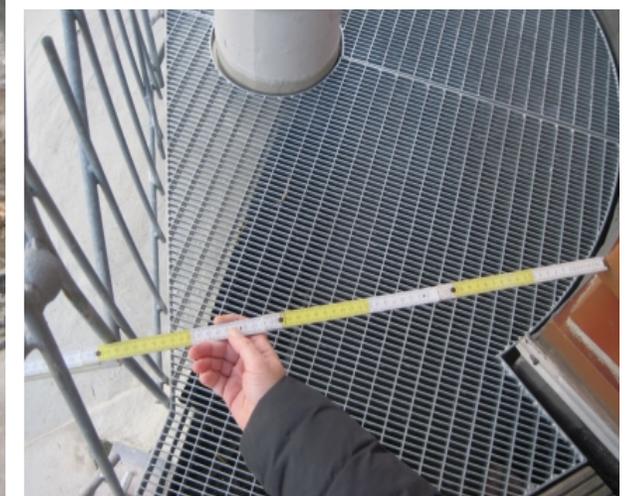
- Unzulässige Durchdringung von Brandwänden (Leitungs- und Kabeldurchführungen)
- Brandschutztechnische Trennung der Nutzungseinheiten nicht vorhanden
- Korrosionsschäden durch Feuchtigkeit
- Schallschutz zw. WE nicht gegeben
- Fluchtweg: mangelhafte Lichte Breite

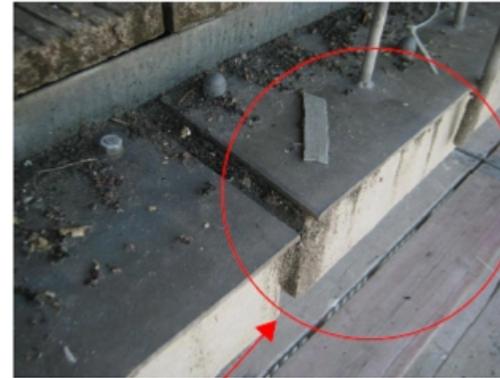
Betonauskragungen mit Schadstellen

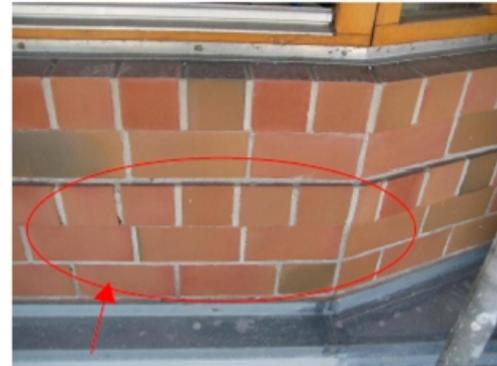
Vormauerschale mit Fehlstellen, losen Fugen, Ausbruchstellen

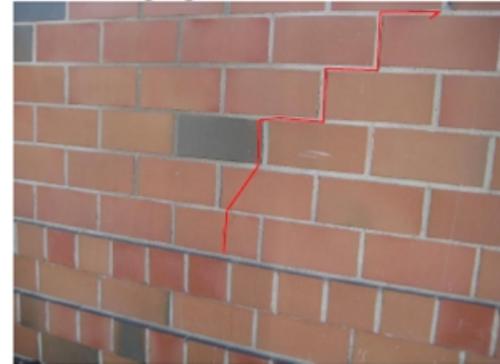
Vormauerschale z.T. mit durchgängigen Rissen in der Fläche und an Fugen

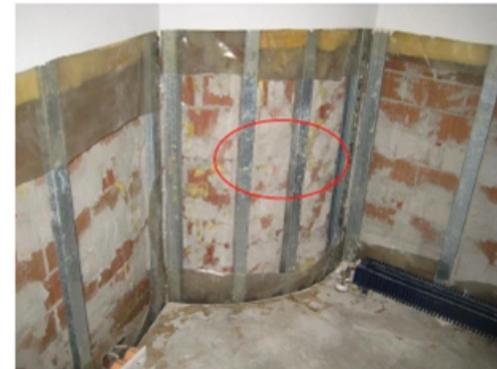
Befestigung einzelner Steine an Profilen - direkt mit Schrauben / oder Laschen > keine nachweisbare Befestigung der Vormauerschale

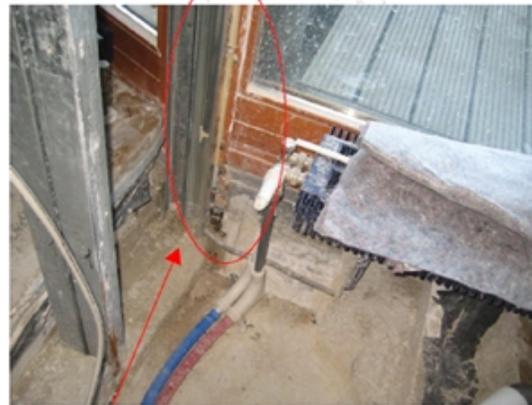
Wohnungstrennwände wurden zum Teil im Bereich der Außenwand an die Holzkonstruktion der Fensterfront angeschlossen. Dieser Anschluss entspricht nicht der geforderten Bauart für Wohnungstrennwände mit einem Feuerwiderstand von F90

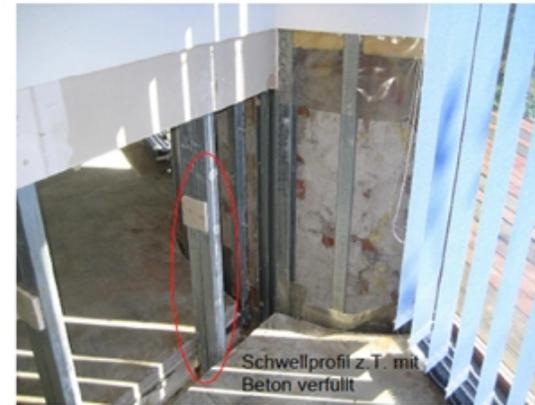
Schwellprofil z.T. mit Beton verfüllt

Bei der Herstellung der mit Doppelständern ausgefüllten Wohnungstrennwände wurden die beiden Ständer direkt nebeneinander gestellt und mit einem Gipskartonstreifen verbunden. Durch diese Bauweise ist der erforderliche Schallschutz nicht gegeben.

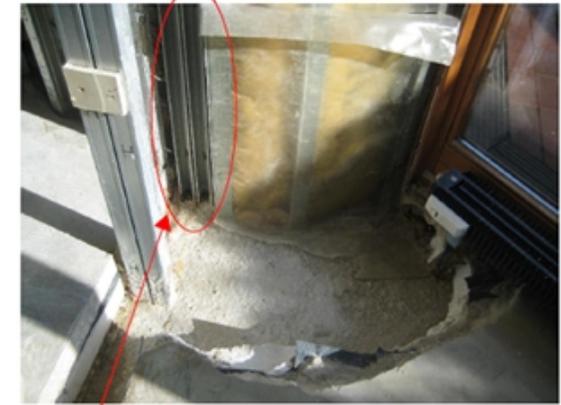
Anschluss der Doppelständer zu Vormauerschale z.T. mit breiter offener Fuge, keine durchgehende Dampfsperre

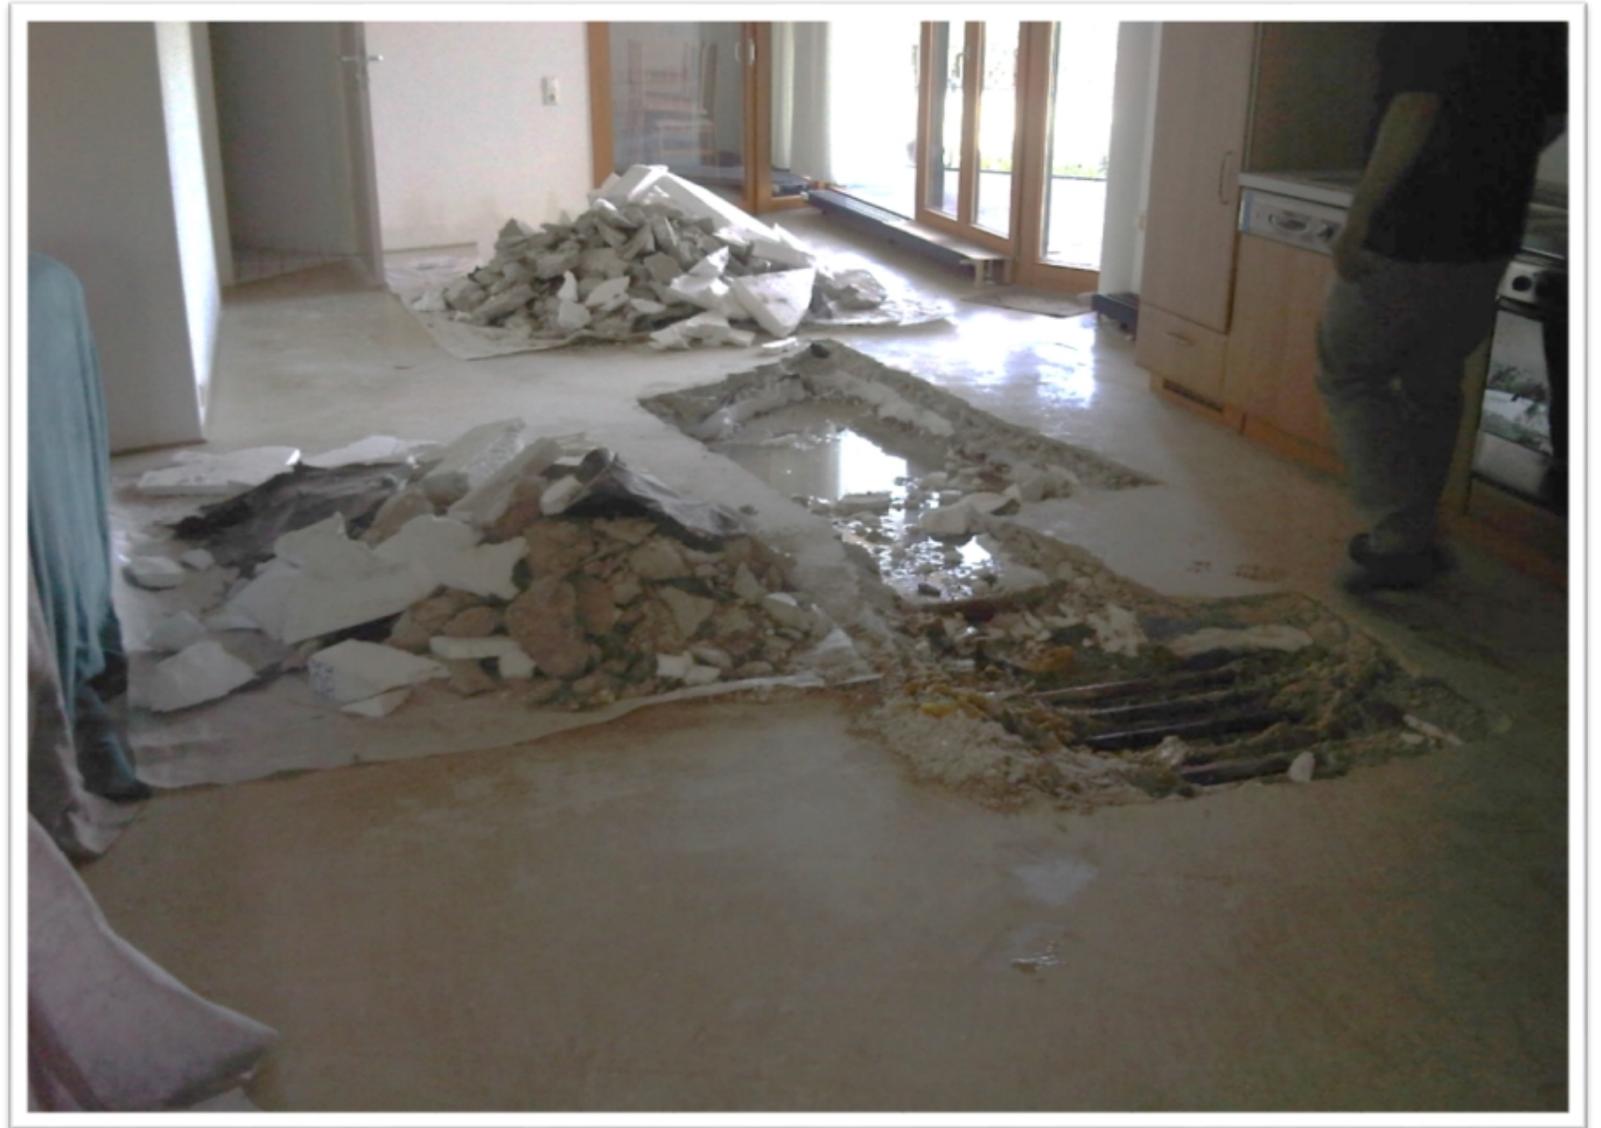
- Die Leitungen sind nachweislich im Fußbodenaufbau verlegt
- [Folie 16](#)
