# Protokollauszug

**Top 5.4 Abrissmoratorium Terrassenhaus Nutheschlange  
19/SVV/0612  
abgelehnt**

## Terrassenhaus

## Zusammenfassung der Untersuchungsergebnisse der Sachverständigen

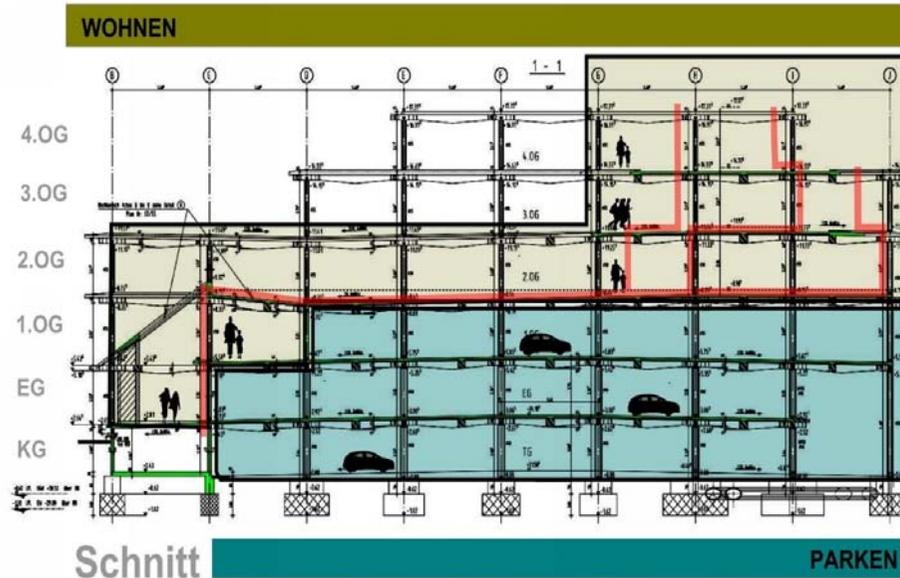
## Terrassenhaus Prinzip-Schnitt

- Lüftungs-, Abwasser-, Heizungs-, ELT-Leitungen werden im Außenbereich verzogen
- statisches System: mit Stützen, Unterzügen lässt nur in eingeschränktem Maße Deckendurchdringungen zu
- Rohdecken sind mit Gefälle ausgebildet

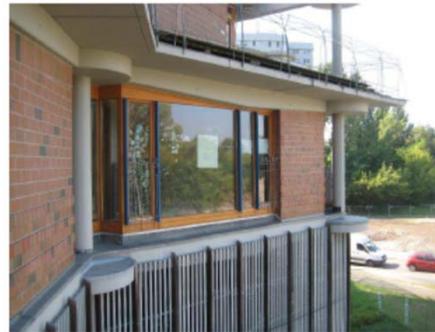
2.OG Klinkervorsatzschale

- Ausgeführte Bauart fällt **nicht** in den Anwendungsbereich der DIN 1053 Abschnitt 6 (zulässig bei Gebäuden geringer Höhe, die nicht dem Aufenthalt von Menschen dienen), für die Ausführung hätte je Wandscheibe in gesonderter Standsicherheitsnachweis geführt werden müssen und dieser wurde nicht erbracht.
- Bei dem 11,5 cm dicken Außenmauerwerk handelt es um Ausfachungsflächen (*hier entsteht der Bezug zum „Friesenhaus“*) zwischen Stahlbetonstützen und Stahlbetondecken, deren Nachweis grundsätzlich nach DIN 1053-1 möglich ist. Durch die Größe der Flächen und die fehlende vierseitige Lagerung (*die beim Friesenhaus gegeben ist*) sind die Voraussetzungen beim Terrassenhaus jedoch **nicht** gegeben.
- [Folie 14](#)

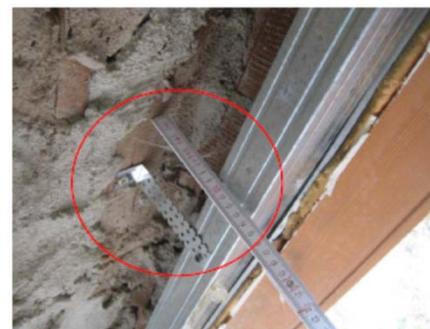
Befestigung einzelner Steine an Profilen - direkt mit Schrauben / oder Laschen > keine nachweisbare Befestigung der Vormauerschale

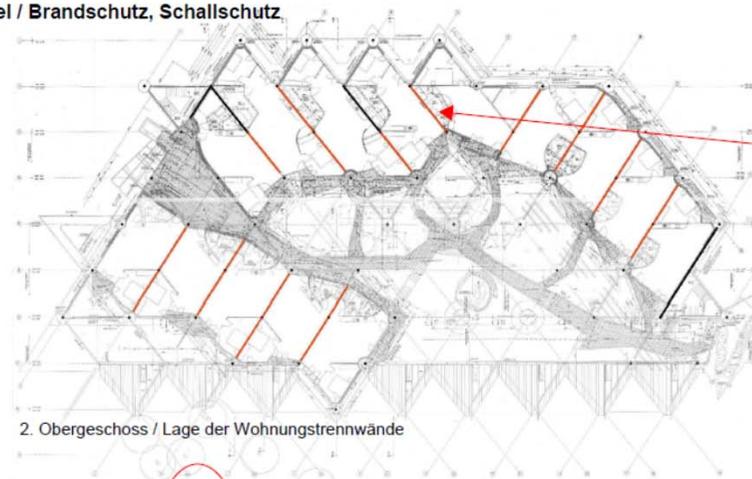
2. Obergeschoss / Lage der Wohnungstrennwände

- Die Wohnungstrennwände sind nach Baugenehmigung als feuerbeständige Trennwände herzustellen – sind nachweislich so nicht hergestellt
- [Folie 16](#)
- Die Aussage Büro Baller zu den Brandwänden steht im Widerspruch zur Baugenehmigung
- [Auszug Baugenehmigung Folie 17](#)

Mängel / Brandschutz, Schallschutz
