Protokollauszug

**Top 5.7 Abrissmoratorium Terrassenhaus Nutheschlange
19/SVV/0612
abgelehnt**

Terrassenhaus

Zusammenfassung der Untersuchungsergebnisse der Sachverständigen

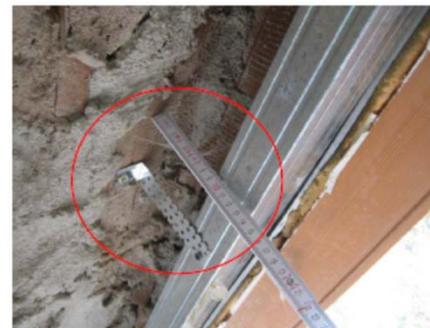
Befestigung einzelner Steine an Profilen - direkt mit Schrauben / oder Laschen > keine nachweisbare Befestigung der Vormauerschale
