#### **Top 4.3 Abrissmoratorium Terrassenhaus Nutheschlange 19/SVV/0612 abgelehnt**

# Humboldtring

Terrassenhaus

04.09.2019\_Hauptausschuss

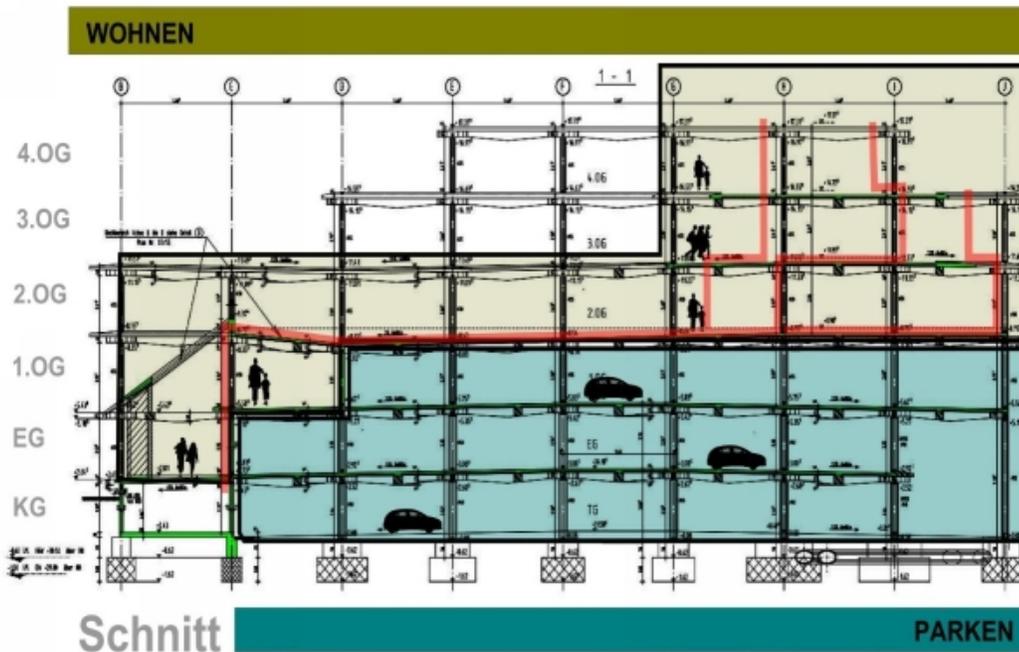
## Terrassenhaus Prinzip-Schnitt

- Lüftungs-, Abwasser-, Heizungs-, ELT-Leitungen werden im Außenbereich verzogen
- statisches System: mit Stützen, Unterzügen lässt nur in eingeschränktem Maße Deckendurchdringungen zu
- Rohdecken sind mit Gefälle ausgebildet

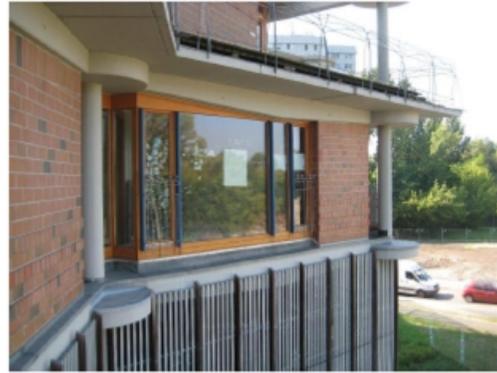
2.OG Klinkervorsatzschale

- Ausgeführte Bauart fällt **nicht** in den Anwendungsbereich der DIN 1053 Abschnitt 6 (zulässig bei Gebäuden geringer Höhe, die nicht dem Aufenthalt von Menschen dienen), für die Ausführung hätte je Wandscheibe in gesonderter Standsicherheitsnachweis geführt werden müssen und dieser wurde nicht erbracht.
- Bei dem 11,5 cm dicken Außenmauerwerk handelt es um Ausfachungsflächen (*hier entsteht der Bezug zum „Friesenhaus“*) zwischen Stahlbetonstützen und Stahlbetondecken, deren Nachweis grundsätzlich nach DIN 1053-1 möglich ist. Durch die Größe der Flächen und die fehlende vierseitige Lagerung (*die beim Friesenhaus gegeben ist*) sind die Voraussetzungen beim Terrassenhaus jedoch **nicht** gegeben.
- [Folie 14](#)

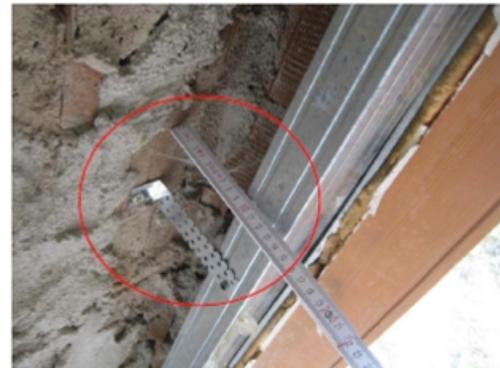
Befestigung einzelner Steine an Profilen - direkt mit Schrauben / oder Laschen > keine nachweisbare Befestigung der Vormauerschale

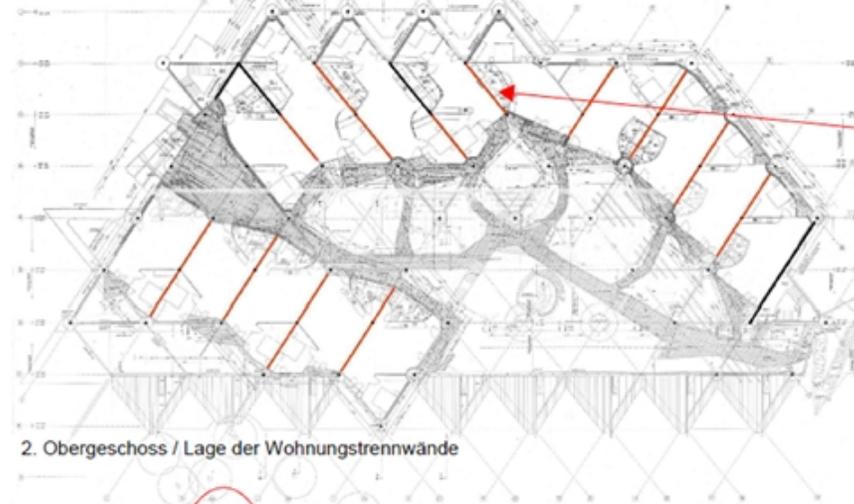
2. Obergeschoss / Lage der Wohnungstrennwände

- Die Wohnungstrennwände sind nach Baugenehmigung als feuerbeständige Trennwände herzustellen – sind nachweislich so nicht hergestellt
- [Folie 16](#)
- Die Aussage Büro Baller zu den Brandwänden steht im Widerspruch zur Baugenehmigung
- [Auszug Baugenehmigung Folie 17](#)
